## Opérations locales de restauration de la continuité écologique

## Abaissement de barrages à clapet sur le Thouet et l'Argenton

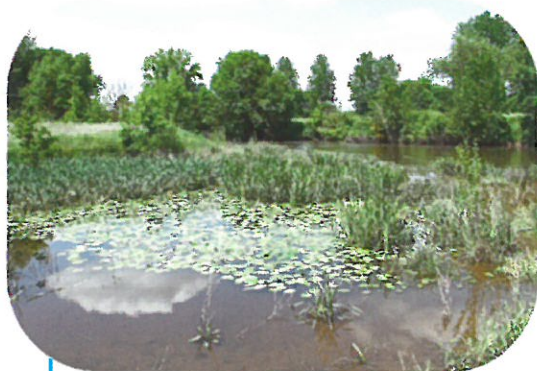
Annexe hydraulique restaurée sur l'Argenton

l'apparition de nouvelles zones d'alimentation et de reproduction comme les herbiers de renoncules aquatiques (support de fraie pour l'ablette et le gardon) et les annexes hydrauliques (site de fraie du brochet).

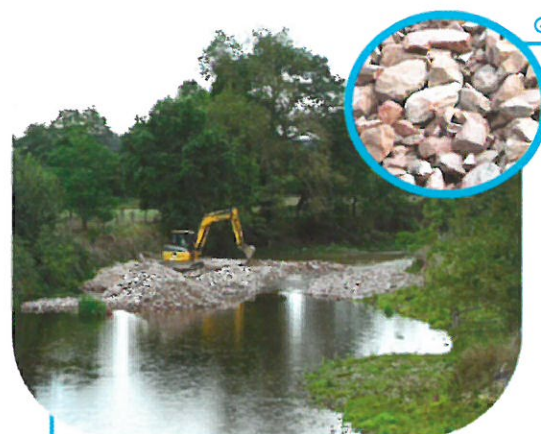
Granulats

Travaux de recharge en granulat sur l'Argenton

Enfin, lorsque l'abaissement est concluant, les systèmes hydrauliques des clapets sont retirés. Si besoin, des recharges en granulats (cailloux et blocs) sont réalisées à l'aval des chutes artificielles restantes (socle béton du barrage), afin de rehausser le niveau d'eau et ainsi permettre la migration des poissons toute l'année.

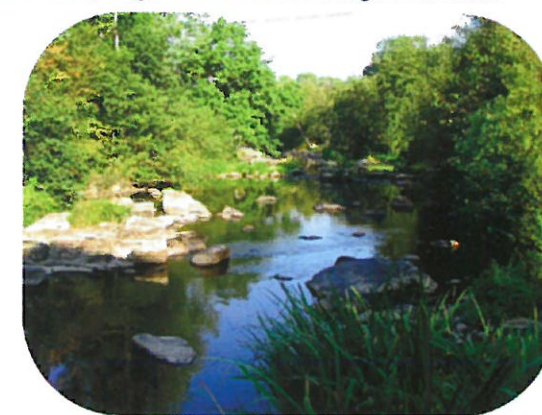
Ecoulements libres naturels

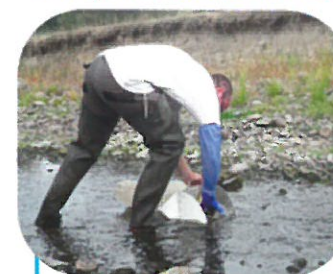
Prélèvement de macro-invertébrés

- Suivi photographique au fil des saisons
- Suivi de la végétalisation naturelle des berges
- Suivi des poissons par pêche électrique
- Suivi des macro-invertébrés aquatiques (larves, vers, mollusques, crustacés...)
- Suivi de la répartition du castor et de la loutre

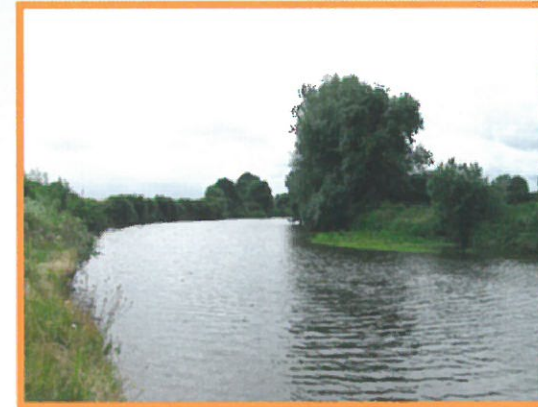
Eté 2010 : L'Argenton à l'amont du barrage avant abaissement

**L'Argenton à Argenton l'Eglise :** Deux barrages à clapet ont été retirés suite à une expérimentation d'abaissement de 2 ans

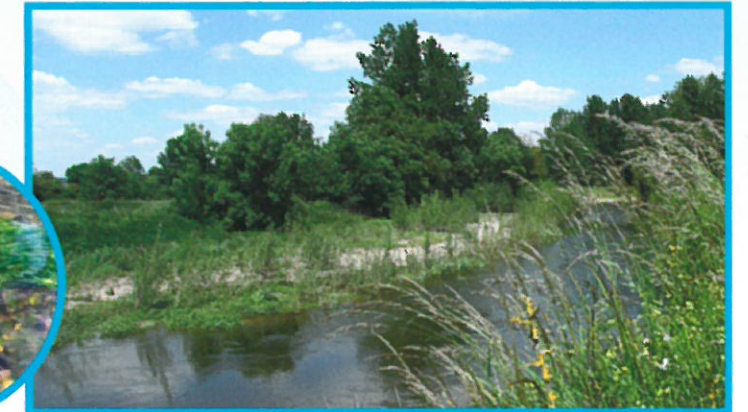
Printemps 2013 : La végétation de berge évolue, l'Argenton retrouve son équilibre naturel sur 5 km

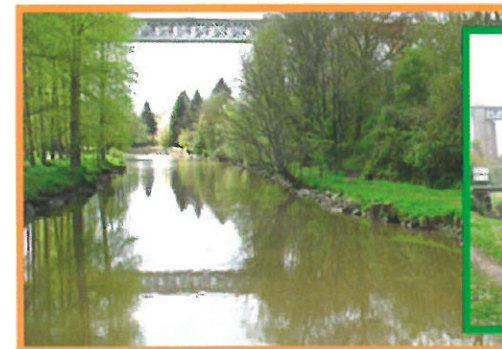
Printemps 2010 : Le Thouet, à l'amont du barrage avant abaissement

**Le Thouet à Parthenay :** L'abaissement expérimental du clapet de Rochette a démarré en 2010 puis reconduit en 2013

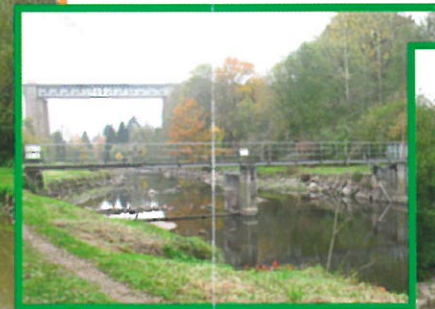
Automne 2010 : Abaissement du clapet de Rochette

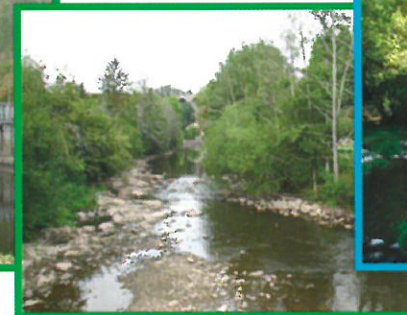
Automne 2010 : Des fosses et des radiers se découvrent

- **Le lit mineur du cours d'eau** a retrouvé une alternance naturelle de radiers (zones peu profondes aux écoulements rapides) et de fosses (zones profondes aux écoulements lents).

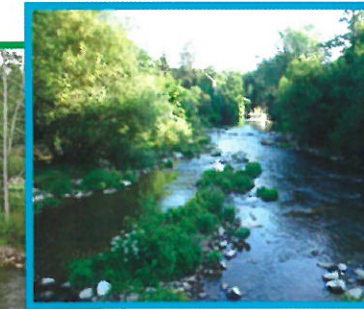
Printemps 2014 : Une végétation de berge s'est installée

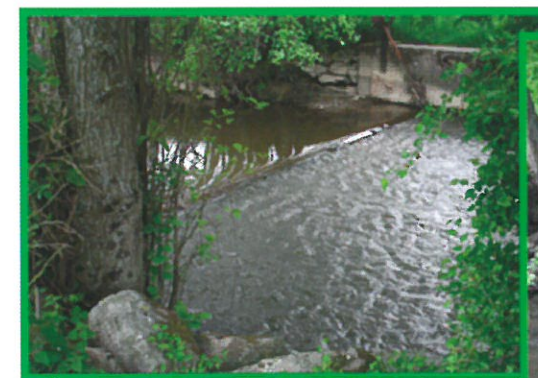
Printemps 2006 : Abaissement du clapet

**Le Thouet au Tallud :** L'abaissement expérimental du clapet des Planches lancé en 2006 a conduit à son retrait définitif en 2013

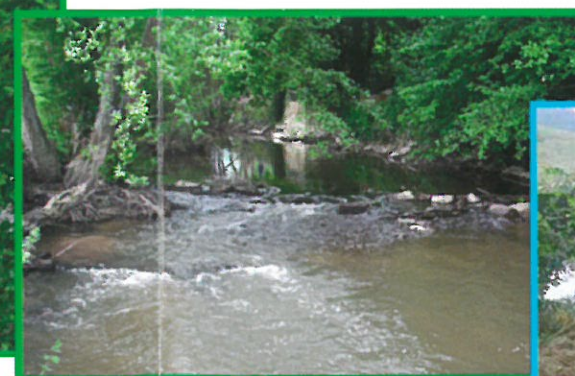
Printemps 2006 : Apparition de radiers et de fosses

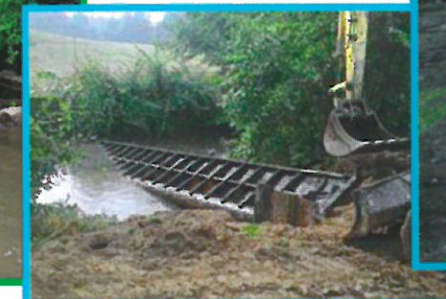
Automne 2013 : Retrait du clapet
